# RAPORT DE EXPERTIZĂ TEHNICĂ

Pentru  
**Consolidare seismică și creșterea eficienței energetice pentru  
Școala Gimnazială Ovid Densusianu**

**Amplasament:** Str. Gheorghe Doja nr. 52, Făgăraș, județul Brașov  
**Beneficiar:** Primăria Municipiului Făgăraș

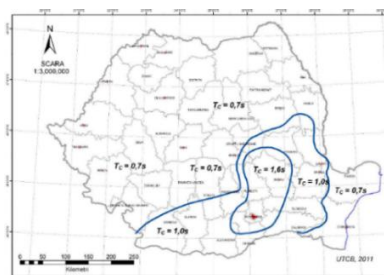
Fig.6. Perioada de control (colț),  $T_C$  a spectrului de răspuns (P100-1/2013)

Perioada de control (colț),  $T_c$ , a spectrului de răspuns, reprezintă graniță dintre zona de valori maxime în spectrul de accelerații absolute și zona de valori maxime în spectrul de viteze relative.

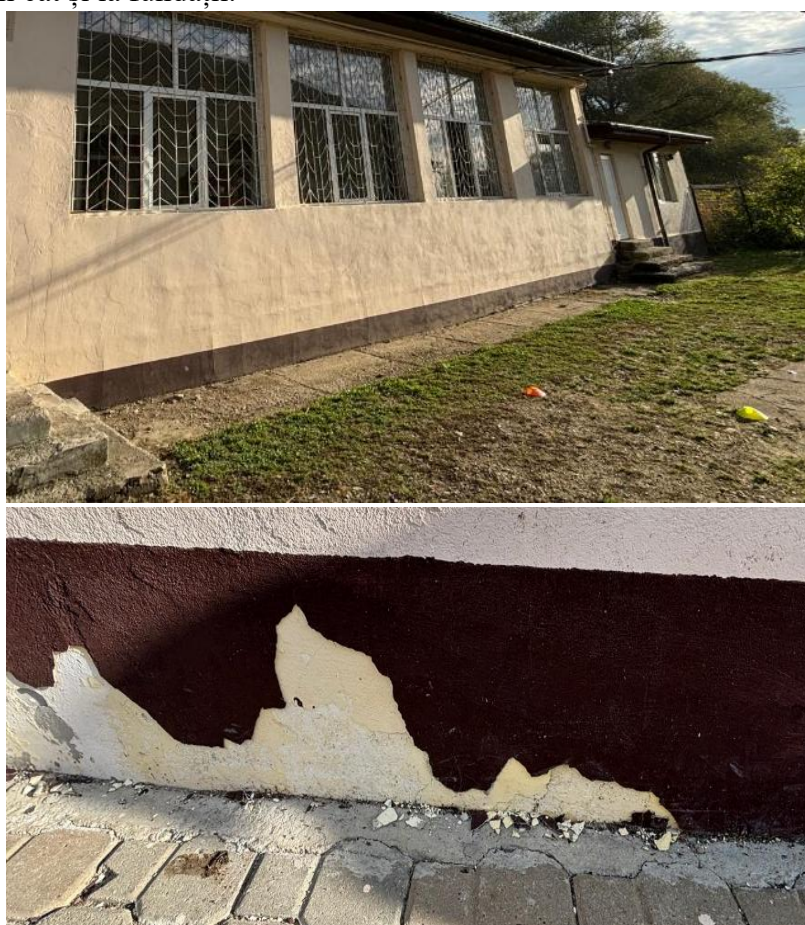
**1. Fundații**

- trotuarul de protecție prezintă degradări din cauză că apele pluviale nu au fost direcționate corespunzător prin intermediul unei rigole, către spațiul verde amenajat, trotuarul nu are o pantă corectă pentru evacuarea rapidă a apelor și astfel favorizează stagnarea apei și deteriorarea în timp a tencuielii de soclu;
- rostul dintre trotuar și clădire nu este etanș, favorizând pătrunderea apei atât în umpluturile din jurul clădirii cât și la fundații.

- Se vor subzidi fundațiile existente, astfel încât acestea să poată prelua încărcările structurii de rezistență. Subzidirea se va executa pe tronsoane de maxim 1,00m lungime.
- după decopertarea tencuielilor zidurilor existente se vor pune în evidență zonele afectate de degradări: fisuri în strepi, cărămizi fisurate, zone deplanate, fisuri în zidărie, etc. În funcție de zona afectată se va proceda la chituirea fisurilor de mici dimensiuni, injectarea fisurilor medii și refacerea zonelor grav afectate prin desfacerea zidului și refacere, după caz decopertarea tencuielilor zidurilor existente;
- Refacerea mortarului din rosturi pe zonele în care mortarul este degradat de acțiunea factorilor de mediu;
- **Pereti** - Pentru creșterea clasei de risc seismic se propun camasuieli cu tencuiala de 8 cm

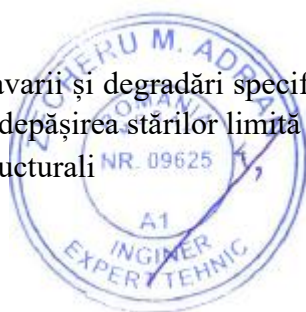
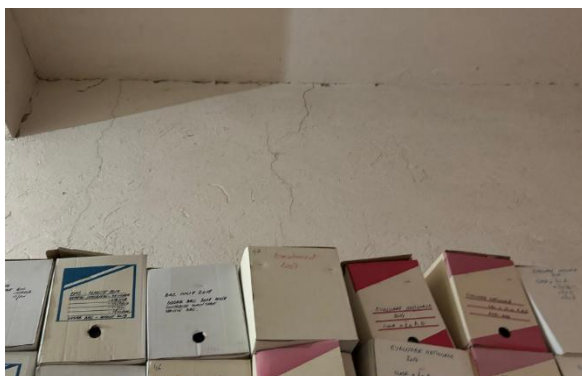
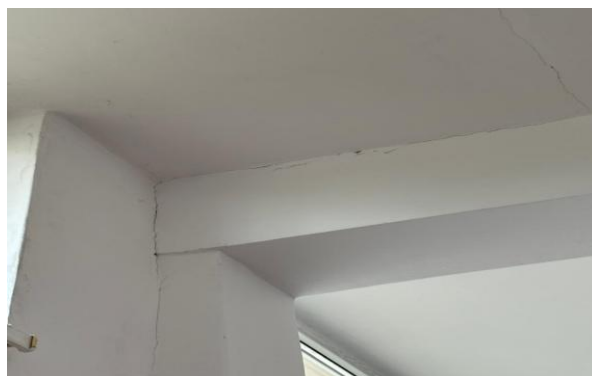
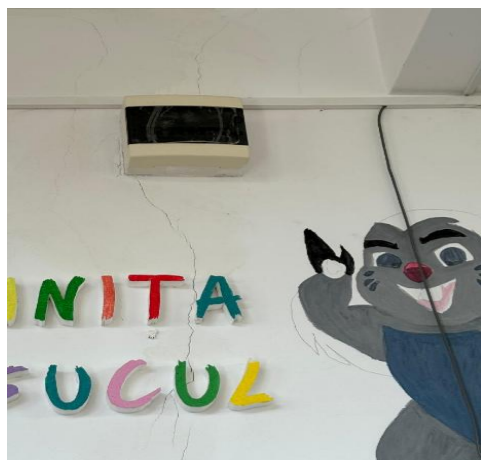
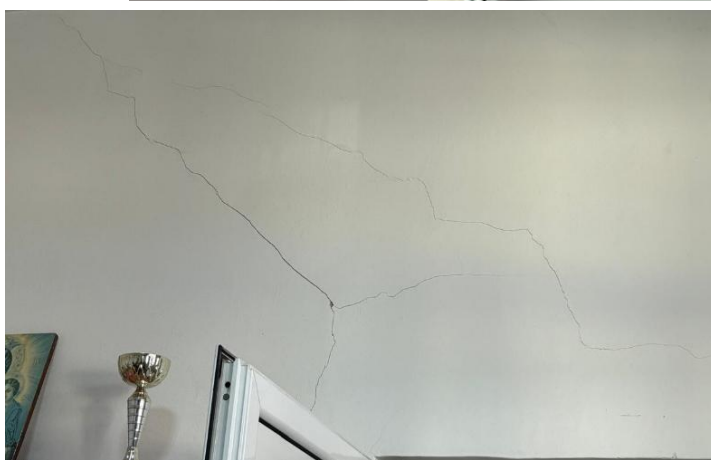
**2. Suprastructură**

- Construcția prezintă avarii și degradări specifice acțiunii seismice, tasării terenului de fundare sau săgeți cu depășirea stărilor limită de deformare și exploatare;
- Fisuri ale pereților structurali

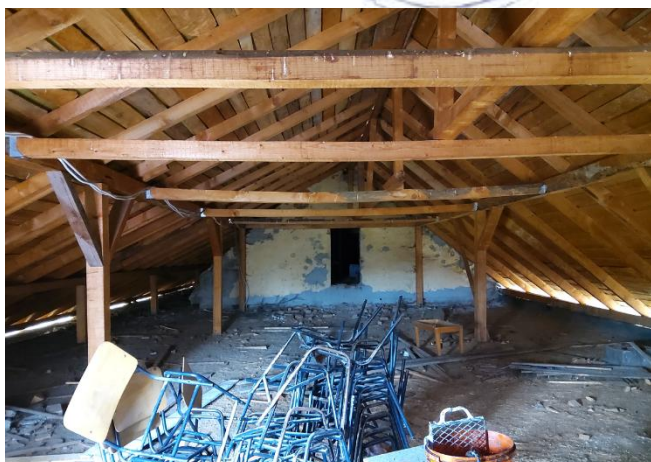
### 3. Acoperiș

- Șarpanta nu este ignifugată și tratată împotriva acțiunii insectelor și nu are rezistență la transfer termic satisfăcător;
- Sistemul de îndepărtare și colectare a apelor pluviale de pe acoperiș este defectuos, iar apa se evacuează prea aproape de pereți și de soclul clădirii.

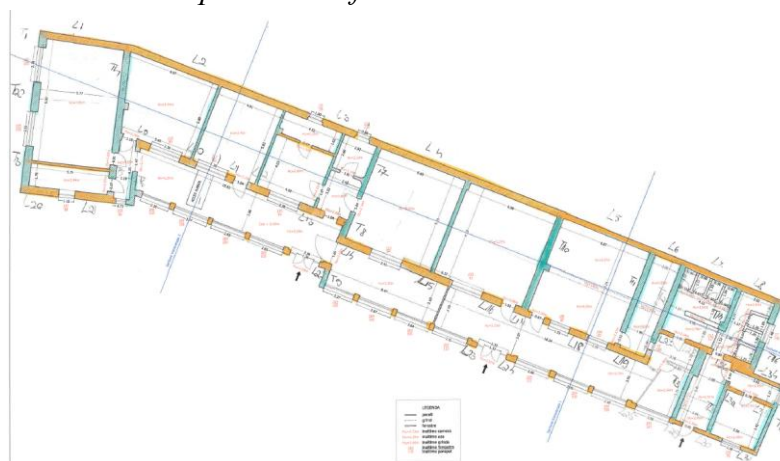
*Fig.A.1. – Delimitare montanți*

Sistemul structural vertical de preluare al acțiunilor laterale pentru acest tip de clădiri este format din pereți de zidărie confinată, cu elemente de beton armat în zonele de intersecție. Pereții de zidărie nu au elemente de rigidizare pentru prevenirea efectelor induse de acțiuni perpendiculare pe planul lor. Acest tip de structuri au o vulnerabilitate ridicată la solicitarea seismică, deoarece planșeul nu poate distribui eforturile între pereții structurali și pot apărea cedări locale, prin cedarea pereților în afara planului lor sau în zonele de rezemare ale grinzilor de planșeu pe pereți.

Înălțimea medie liberă a unui nivel este 3,5 m.
